## A16 Zustand der Fließgewässer

Struktur und biologische Güte  
der Fließgewässer im Stadtgebiet  
Friedrichshafen

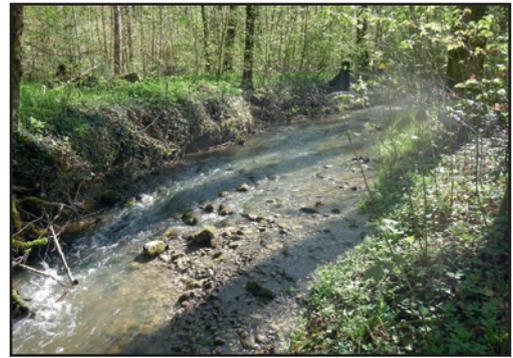
#### Mühlbach zur Schussen

Natürliches Gewässer mit vielgestaltiger Sohl- und Böschungsstruktur als Hinweis auf einen guten ökologischen Zustand, welcher mittels Gewässerstrukturkartierung und Gewässergüteuntersuchung nachgewiesen wird.

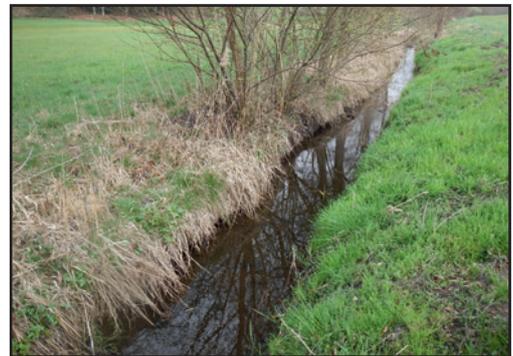
#### Riedbach zum Rohrbach

Wenig differenzierte Böschungs- und Sohlstruktur sind Kennzeichen eines stark veränderten Gewässers mit kritischer Belastung der Gewässergüte.

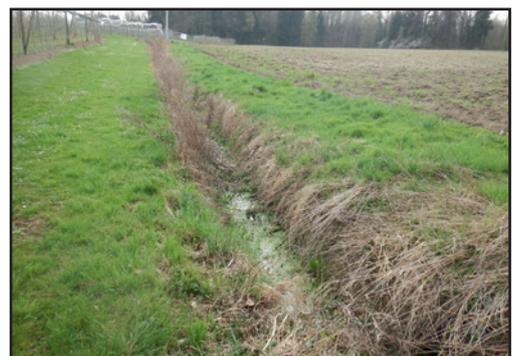
#### Adelsreuter Bach

Sehr stark veränderte Gewässerstruktur und stark verschmutztes Gewässer.
