**Bebauung Kirschgarten,  
Möwenstraße 46, Friedrichshafen – BA1**

**Baugrundbeurteilung und Gründungsberatung,  
Altlastenuntersuchungen**

**- Gutachten 8218B -**

**25.10.2018**

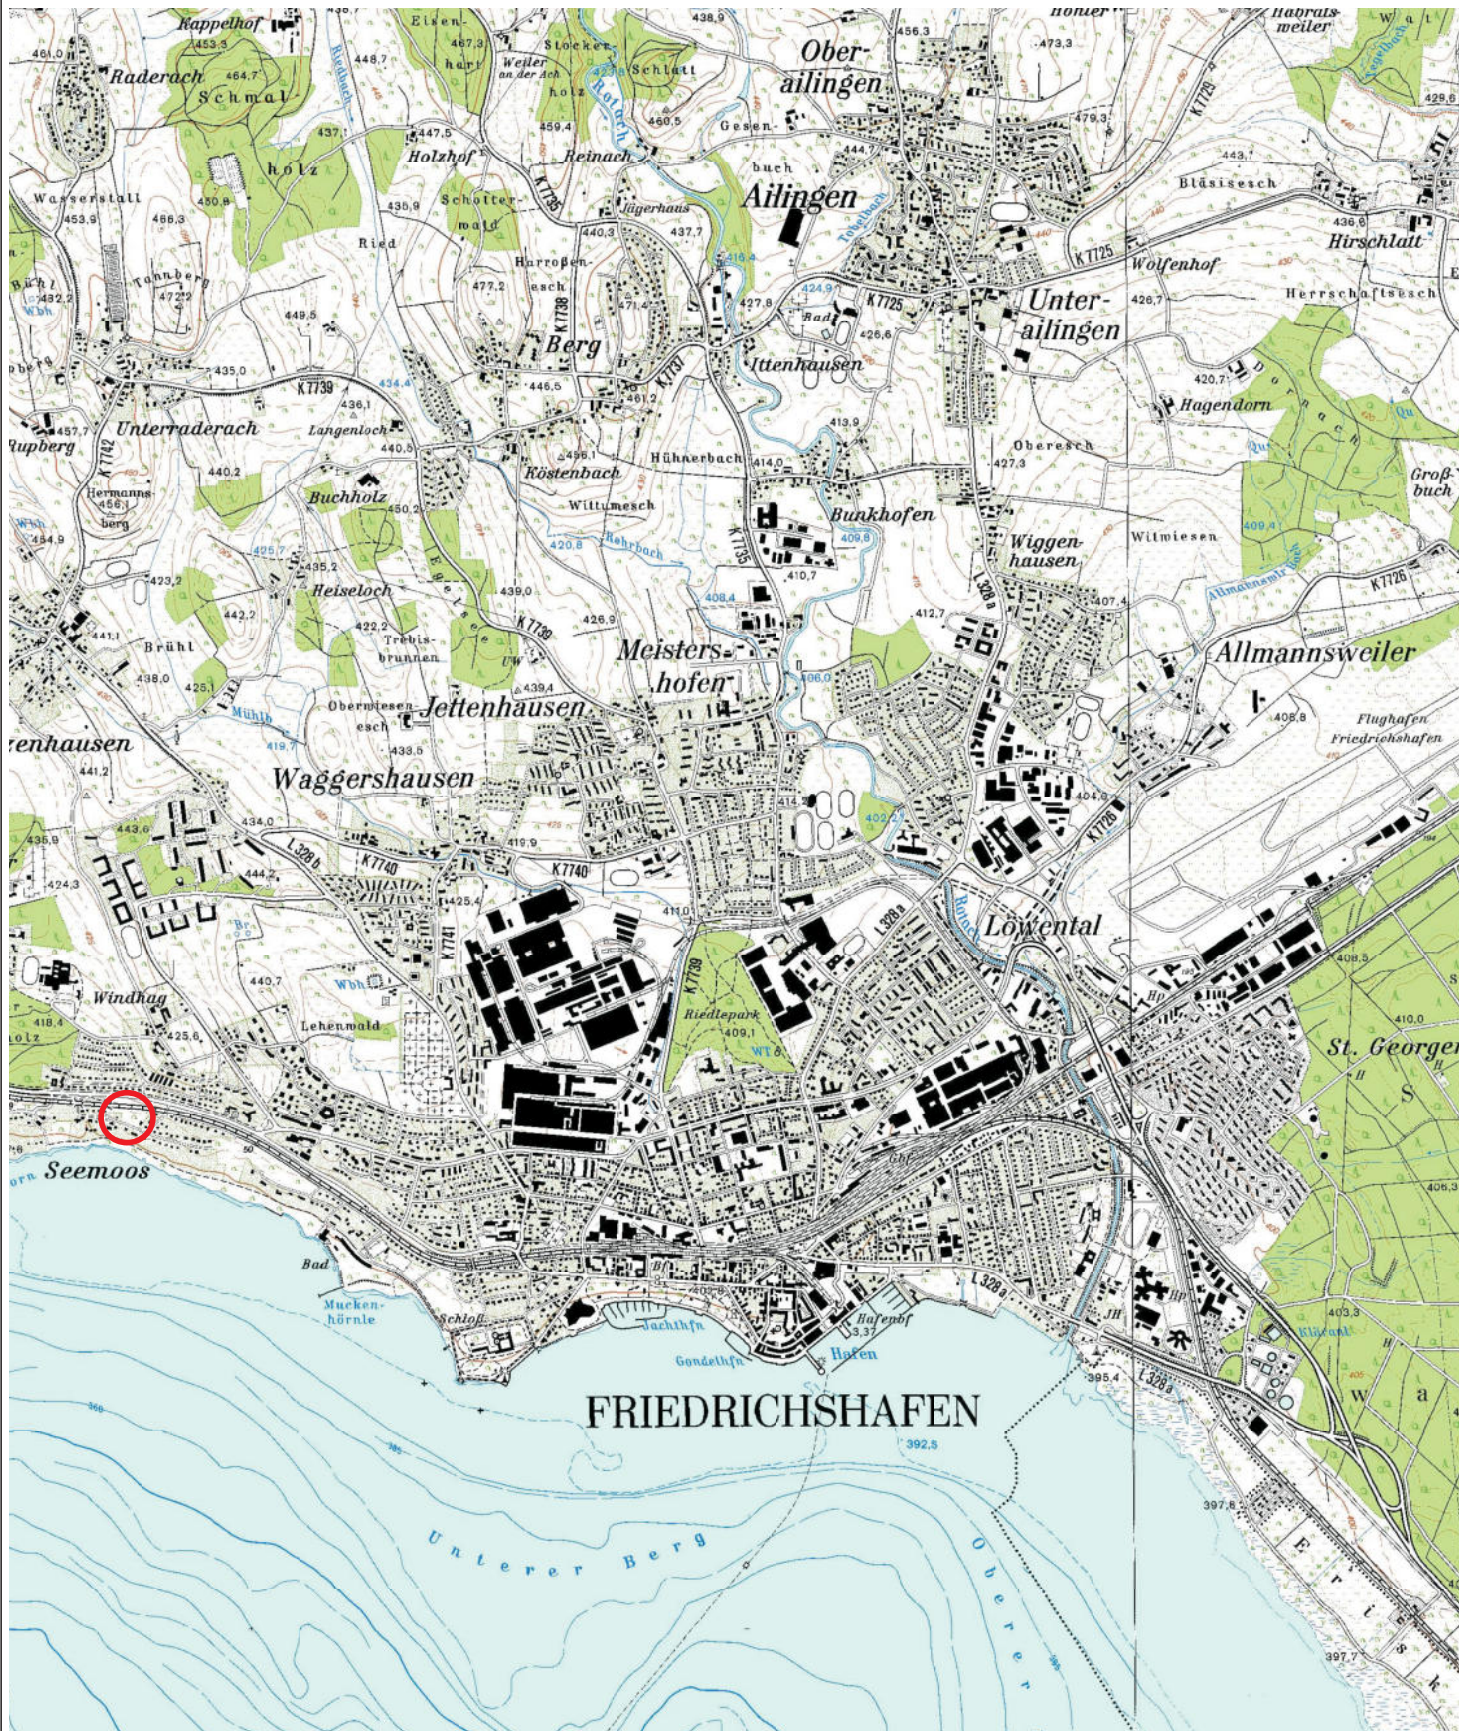
BEARBEITER	GEÄNDERT / ERGANZT	DATUM	MASSTAB
MM		11.09.2018	1:25.000
			LP_100
			ANLAGE 1.1

PLANBEZEICHNUNG: Übersichtslageplan
