**Stadt Friedrichshafen****Vorhabenbezogener Bebauungsplan Nr. 229 "Gemeinbedarf Kirche Jettenhausen"**

Sieber Consult GmbH, Lindau (B)

Datum: 10.02.2025, ergänzt am 22.07.2025 (Änderungen markiert)

**Artenschutzrechtlicher Kurzbericht****1. Allgemeines**

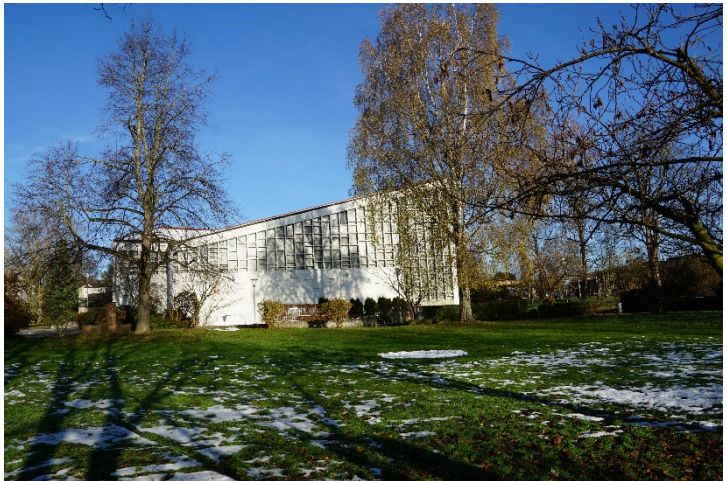
*Blick von Süden auf das vom Abriss betroffene Kirchengebäude sowie die Freifläche im Vordergrund.*

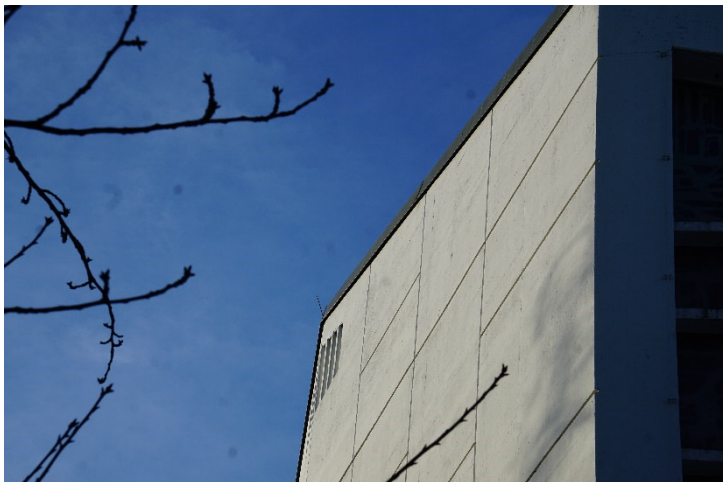
Im Rahmen der Untersuchungen konnte keine Nutzung des Gebäudes durch Fledermäuse festgestellt werden. Auch im Hinblick auf das Mardervorkommen ist ein Wochenstubenquartier von Fledermäusen auszuschließen. Ob Einzeltiere die Blechattika hin und wieder als Tagesquartier nutzen, kann nicht beurteilt werden, da Fledermäuse ganzjährig an Gebäudebeständen vorkommen

*Detailaufnahme der Blechattika, welche als Fledermausquartier genutzt werden könnte.*

- 7.2 Da ein Vorkommen einzelner Fledermäuse an Gebäuden mit Quartierpotenzial nie mit völliger Sicherheit ausgeschlossen werden kann, ist während der Abbrucharbeiten eine ökologische Baubegleitung durchzuführen. Die Blech-Attika ist hierfür unter Anwesenheit einer artenschutzrechtlich geschulten Fachperson entweder vorsichtig und händisch zu entfernen oder mittels Endoskop auf einzelne Tiere zu kontrollieren.

- 7.3 Aufgrund des Wegfalls des Quartierpotenzials wird als prophylaktische Maßnahme empfohlen, vier Fledermausflachkästen (z.B: Fledermausbretter nach Bauweise von C. Deschka ([Infoblatt - Bau, Montage und Kontrolle von Fledermauskästen \(525,8 KiB\)](#)) oder der Fa. Schwegler, Fledermauskasten 1FF) an den Kirchturm oder die geplanten Neubauten anzubringen. Die Maßnahme soll generell zur Aufrechterhaltung des Quartierpotenzials im Gebiet dienen.

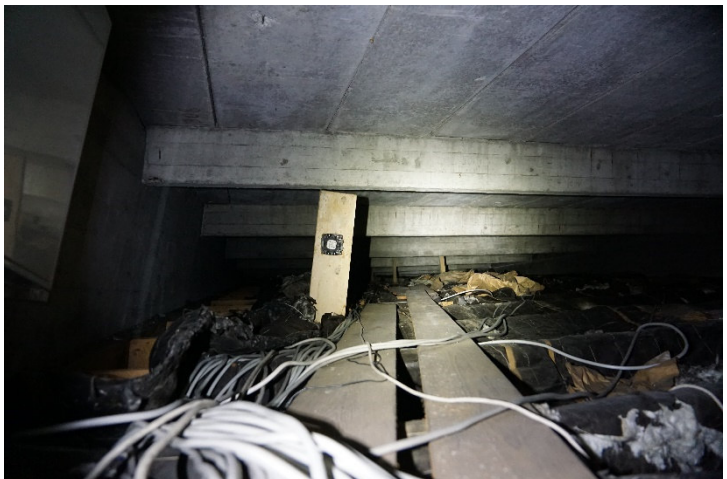
Das Kirchengebäude besitzt aufgrund seiner modernen Bauweise keinen her-kömmlichen Dachboden, da es in Flachdach-Bauweise errichtet wurde. Über der Empore der Kirche auf der Westseite besteht lediglich ein durch eine kleine Kontrollluke zugänglicher "Wartungsraum". Eine Einflugöffnung von außen gibt es nicht, sodass hier ein Fledermaus-Vorkommen ausgeschlossen werden kann. Ob sich im restlichen Dachbereich ein zusätzlicher Hohlraum befindet, welcher von Fledermäusen genutzt werden könnte, konnte im Rahmen der Un-tersuchung nicht festgestellt werden. Auf der West- und Ostseite besteht au-ßerdem eine mehrere Zentimeter hohe und wenige Zentimeter breite Blech-Attika, was einen beliebten Quartiertyp von Fledermäusen darstellt. Von außen konnten keine Kotspuren entdeckt werden, welche auf eine Nutzung hindeu-ten würden. Auch im Rahmen der Ausflugskontrollen konnte keine Nutzung des Gebäudes durch Fledermäuse festgestellt werden. Im Rahmen des Termins am

*Im Inneren des Gebäudes besteht kein Dachboden, lediglich ein Wartungsraum über der Empore. Dieser ist als Fledermausquartier aufgrund mangelnder Einflugöffnungen ungeeignet.*

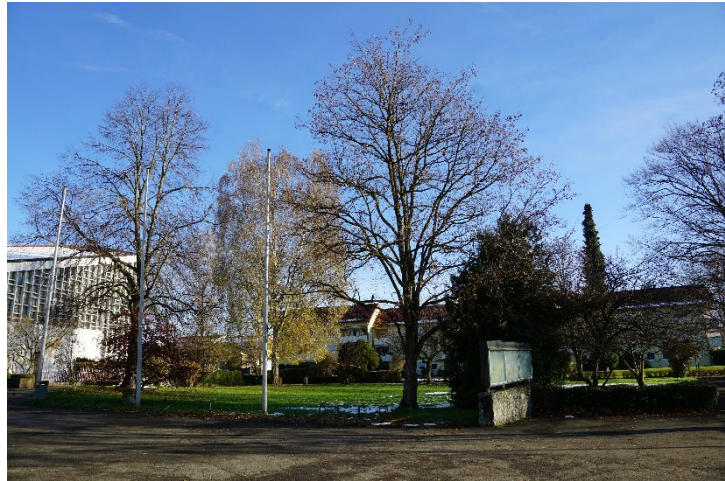
Die im Geltungsbereich vorhandenen Bäume weisen keine nutzbaren Habitatstrukturen wie Höhlen, abstehende Rinde etc. auf, welche von Fledermäusen als Quartier genutzt werden könnten. Die durch die Bäume strukturreich gestaltete Freifläche könnte allerdings für einige siedlungstypische Fledermausarten zur Jagd genutzt werden.

*Auf der Freifläche bestehen einige, zum Teil auch ältere Bäume. Allerdings konnten keine Habitatstrukturen entdeckt werden.*

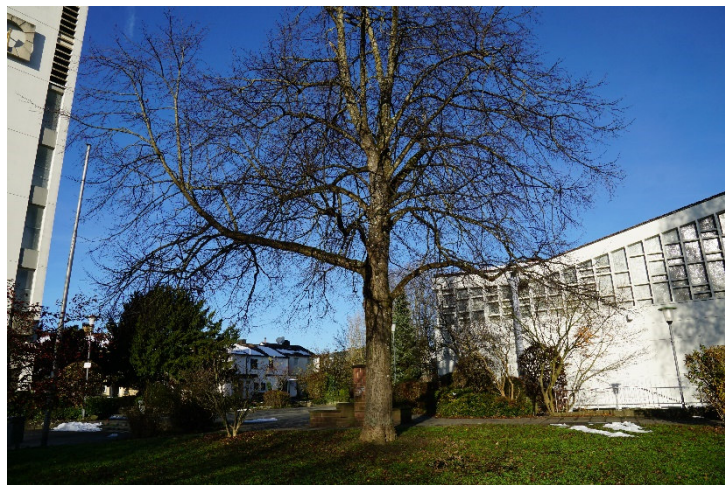
*Auf der Freifläche bestehen einige, zum Teil auch ältere Bäume. Allerdings konnten keine Habitatstrukturen entdeckt werden.*

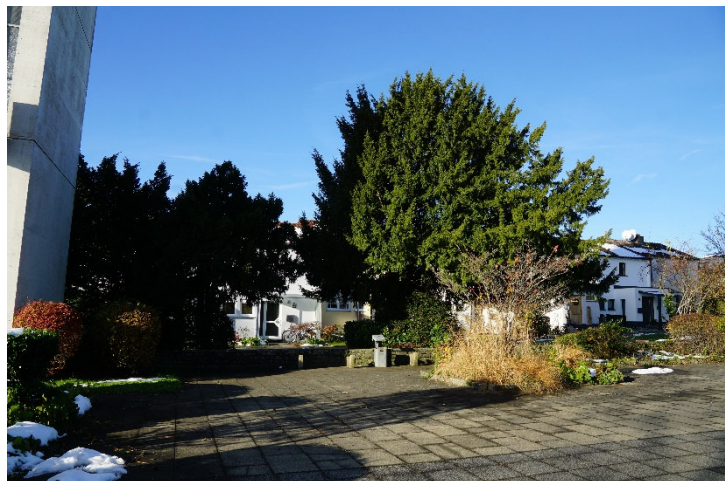
weshalb insbesondere die älteren Laubbaumbestände von einer Rodung ausgeschlossen sind. So sollen hauptsächlich einige gebietsfremde Gehölze (bspw. Eiben, Blauglocken, Thuja) entfernt werden. Die Funktion als Nahrungshabitat für Vögel und Fledermäuse wird demnach weitgehend erhalten bleiben.

*Von einer Rodung betroffen sind insbesondere eine Eibengruppe, welche aus artenschutzfachlicher Sicht als nicht wertgebend eingestuft werden kann.*

- 7.1 Gemäß § 39 Abs. 5 BNatSchG ist es verboten, in der Zeit vom 01.03. bis 30.09. außerhalb des Waldes vorkommende Bäume, Sträucher oder andere Gehölze zu roden. Notwendige Gehölzbeseitigungen sowie die Baufeldräumung müssen daher außerhalb der Brutzeit von Vögeln zwischen dem 01.10. und dem 28.02. des jeweiligen Jahres erfolgen.
